Weiterführende Untersuchung mittels Schalltomographie

Naturdenkmal Winter-Linde Nr. 4 an der Höhenstraße, Innsbruck

Schalltomographie mit SIA-Methode

Zeitpunkt Befunderhebung: 21.08.2024	Gutachter: DI (FH) Andreas Schweiger
<u>Grunddaten</u>	
Arbotag: 4	
Baumart: Naturdenkmal Winter-Linde (<i>Tilia cordata</i>)	
Höhe: 26 m	Kronendurchmesser: 18 m
Stammumfang: 376 cm	Kronenansatz: 6 m

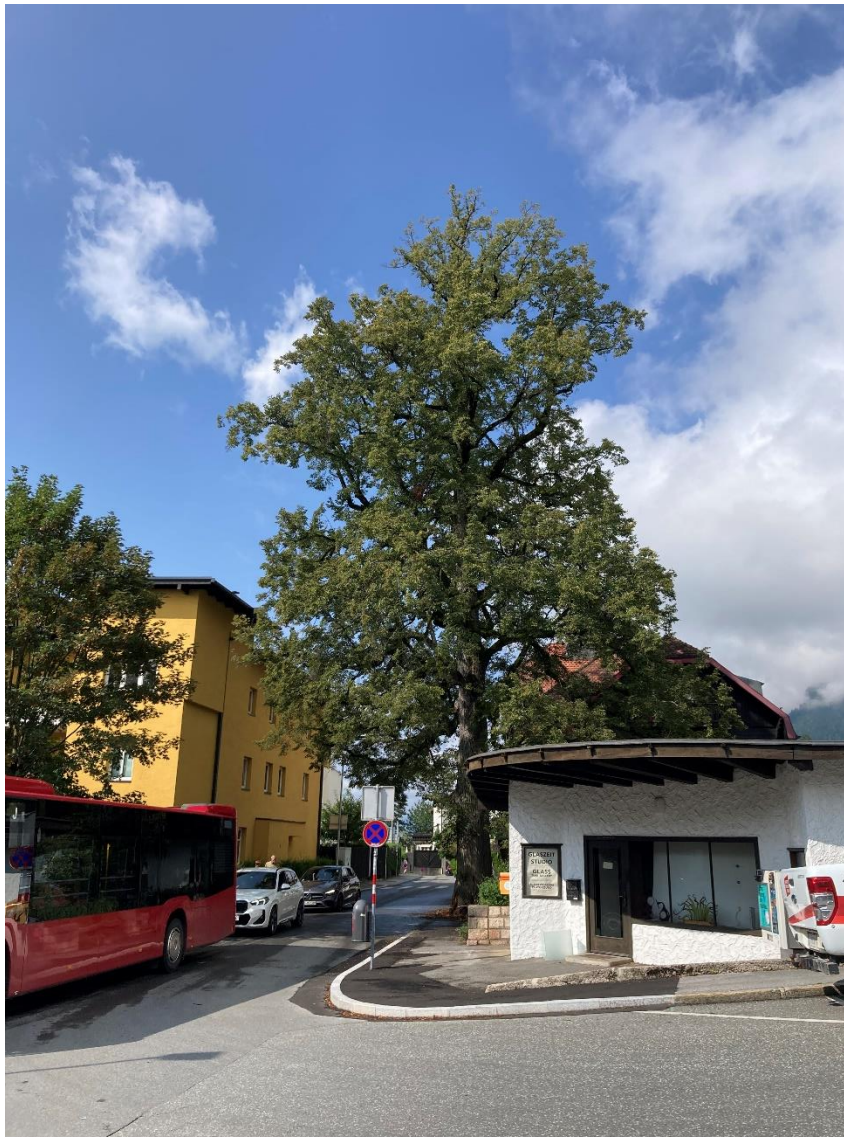
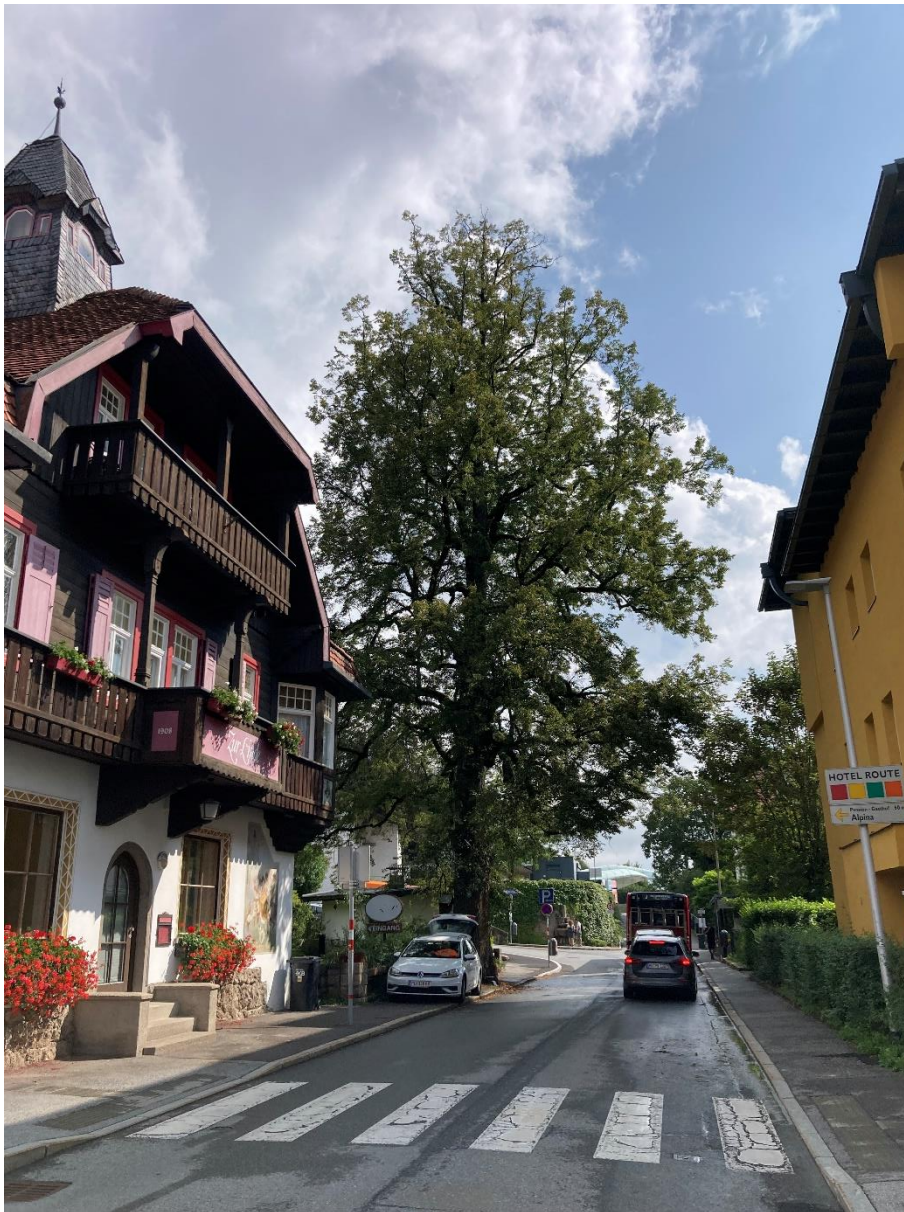
Habitus und Standort der Naturdenkmal Linde an der Höhenstraße in Innsbruck.

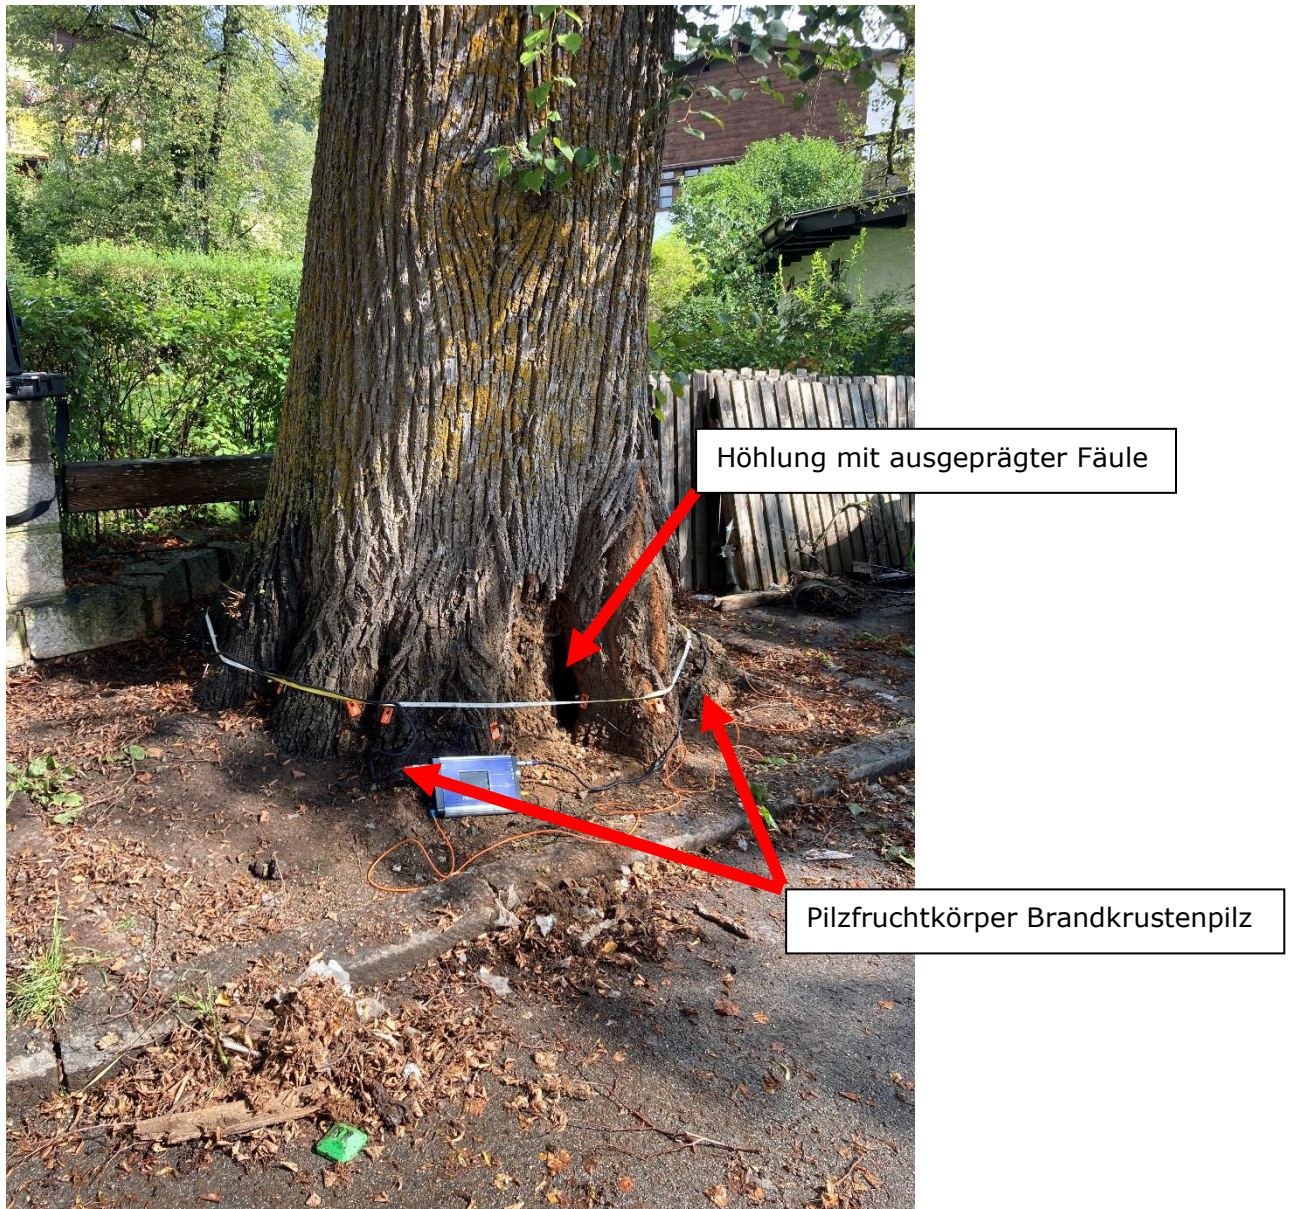
Aufbau der Schalltomographie am Stammfuß. Im Zuge von Straßen- und Leitungsbauarbeiten wurden sämtliche Wurzeln Richtung abgetrennt. Die Verletzung der Wurzeln verursachte höchstwahrscheinlich den Befall mit Brandkrustenpilz und beeinflusst die Standsicherheit negativ.

Aufgrund von Straßen- und Leitungsbauarbeiten vor einigen Jahren sind alle Wurzeln zur Straße abgetrennt worden. Dies wurde von Seiten des Grünflächenamtes, Herr Engele bestätigt. Durch das Abtrennen der Wurzeln ist es im Laufe der Jahre zu einer starken Fäulnisbildung und Morschung im Wurzel- und Stammfußbereich gekommen. Es ist ein Befall mit dem sehr aggressiven, holzzersetzenden Brandkrustenpilz (*Kretzschmaria deusta*) festzustellen. Dieser breitet sich an Linde deutlich schneller als an Rotbuche aus.

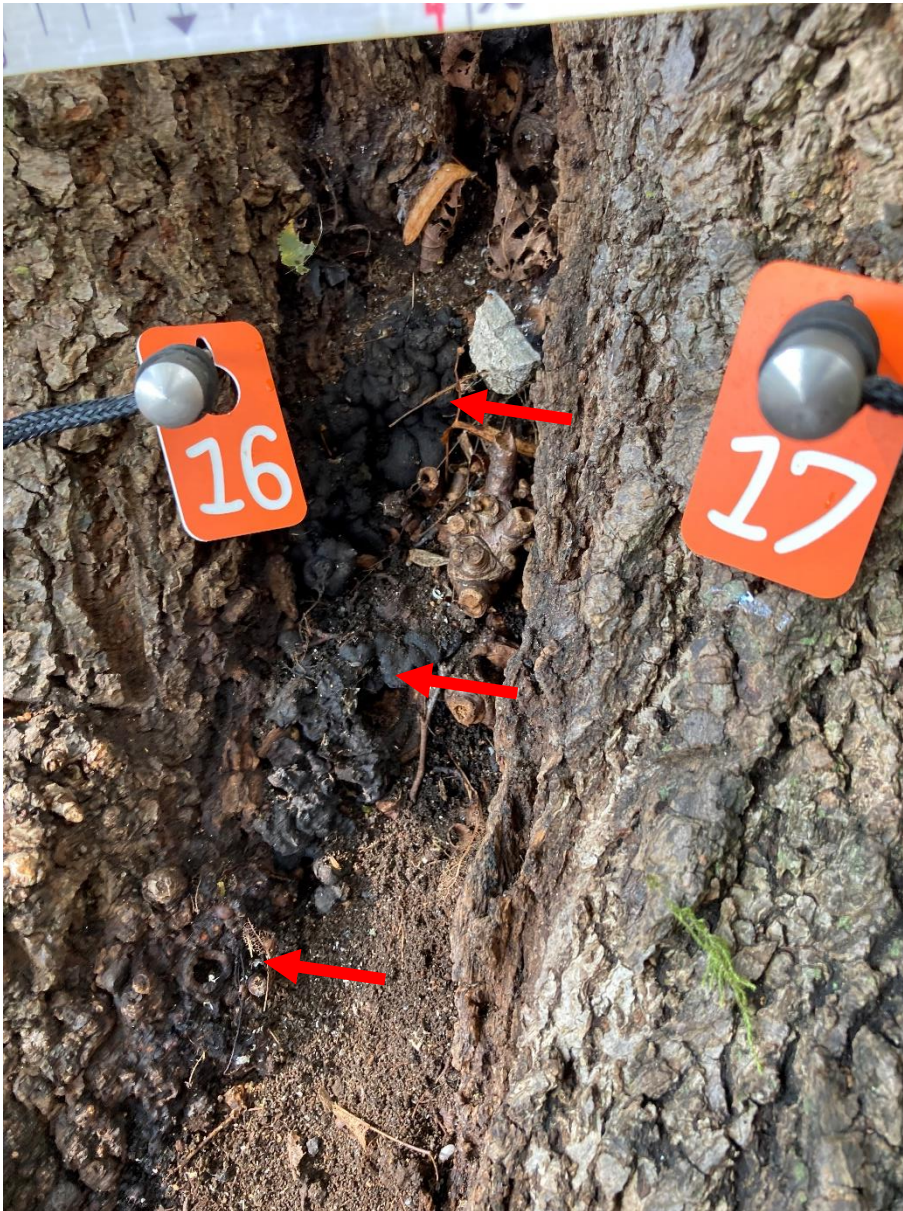
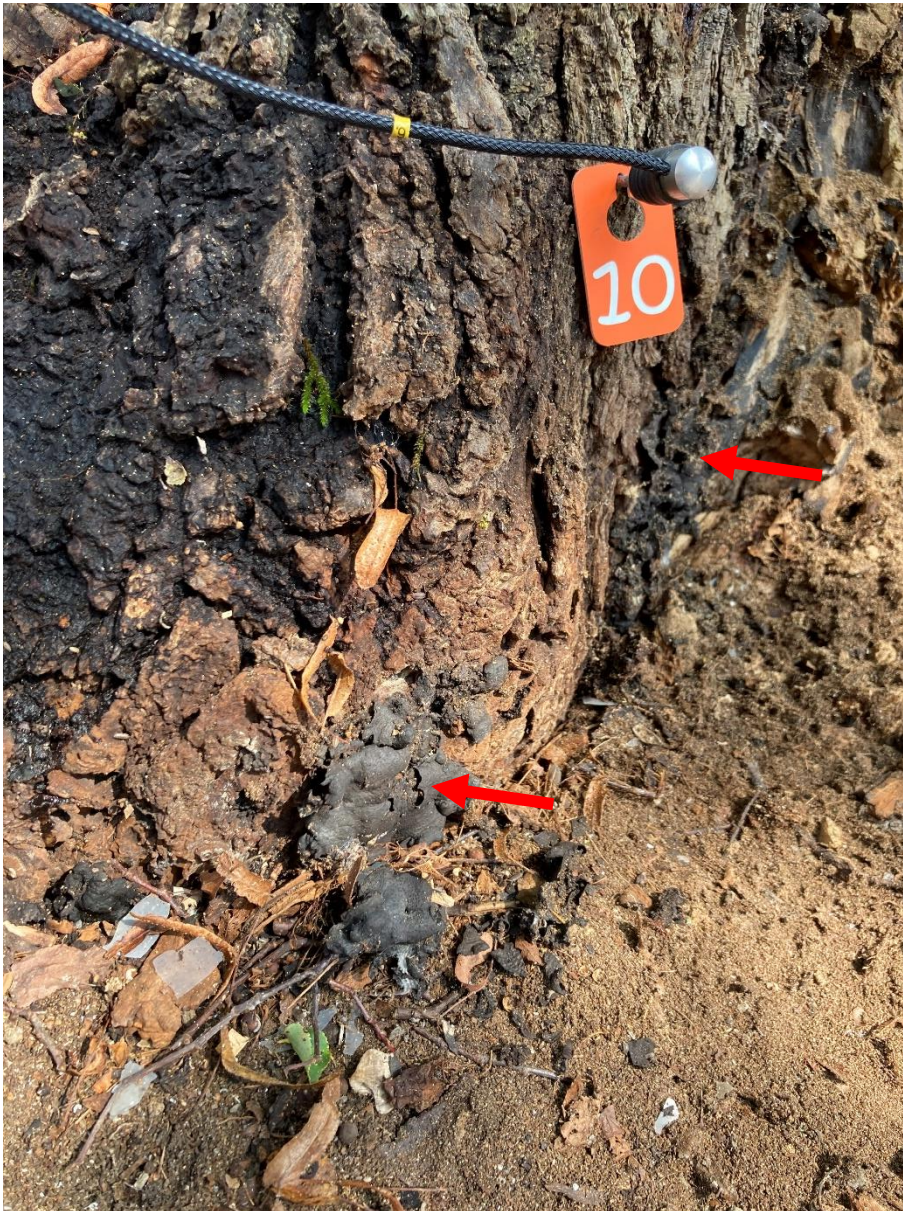
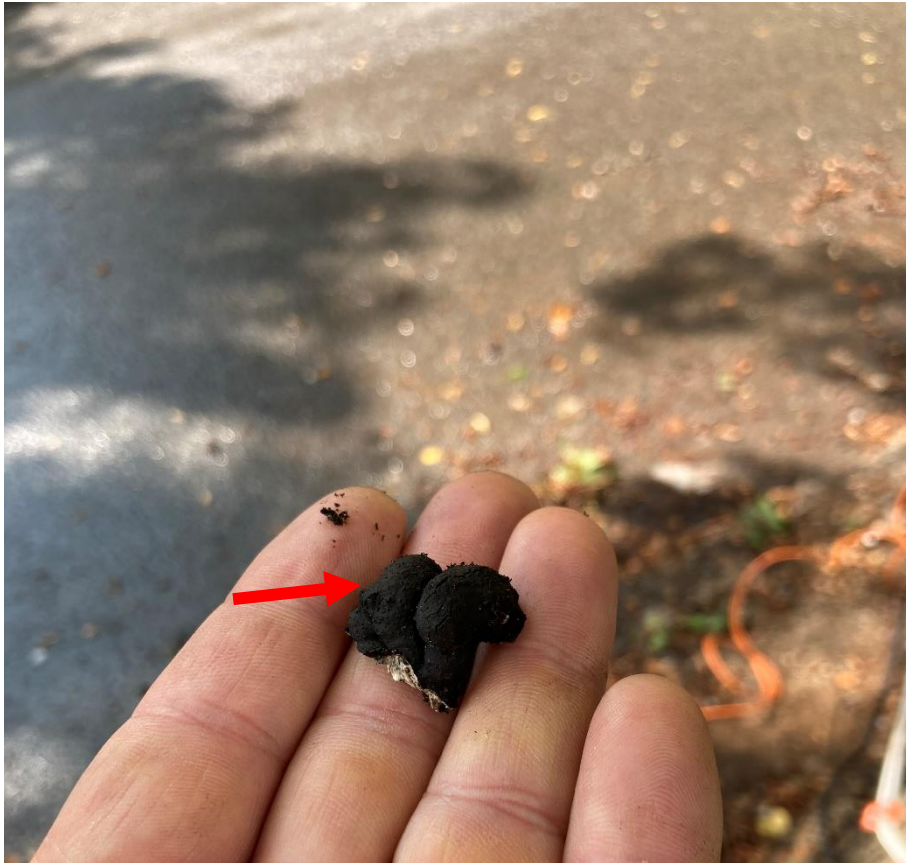
Pilzfruchtkörper des Brandkrustenpilzes am Stammfuß.

Aufgrund des starken Befalls mit Brandkrustenpilz, der insbesondere an Linde zu einem schnellen Abbau des Holzes führt und der einseitigen, kompletten Abtrennung der Wurzeln Richtung Straße wird aber eine Einkürzung der Krone um circa 8 m in der Höhe empfohlen. Siehe Skizze.

- Einkürzung der Krone um circa 8 m in der Höhe mit seitlicher Anpassung. Siehe Skizze. Innerhalb von 3 Monaten.

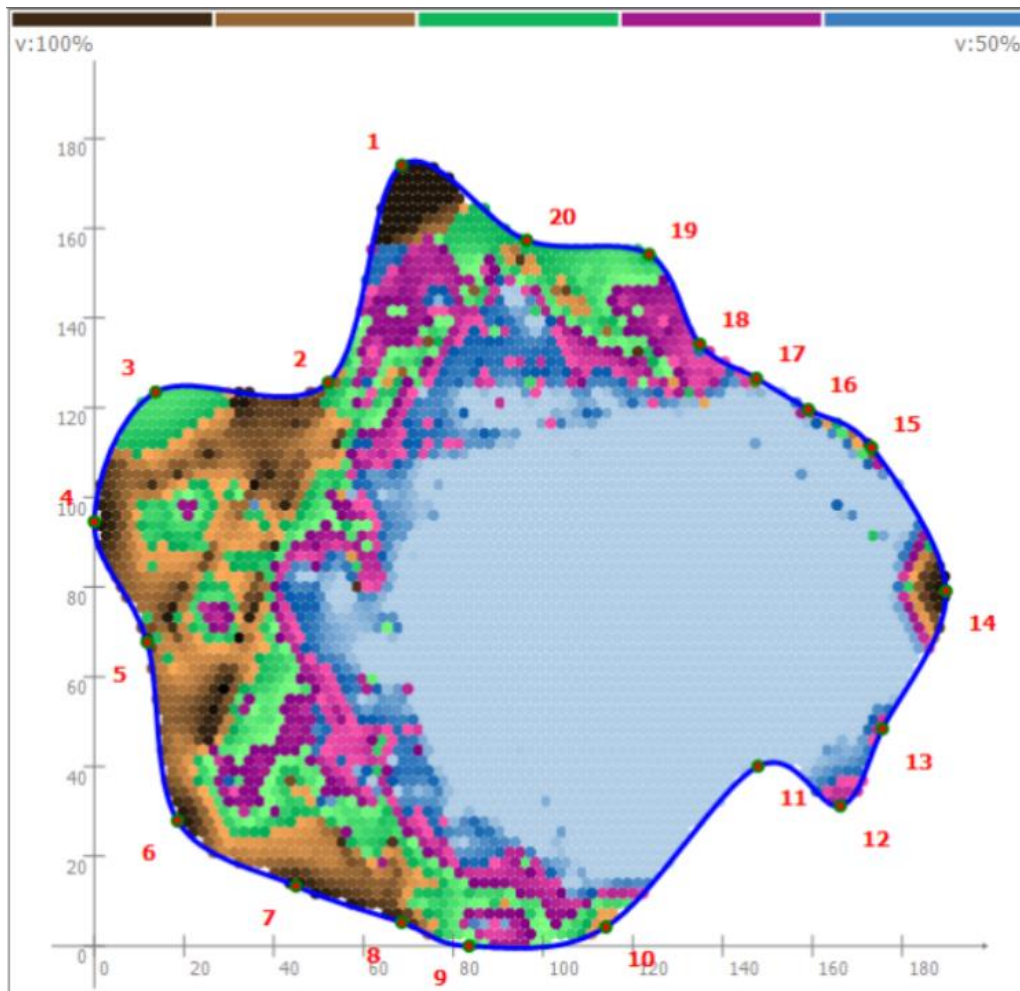
Ergebnis: Die Schalltomographie am Stammfuß zeigt eine massive Fäule.

Die gemessenen Restwandstärken mit dem Schalltomographen sind derzeit noch ausreichend. Die Statisch integrierte Abschätzung ergab ebenfalls eine gerade noch ausreichende Bruchsicherheit. Die Linde wirkt schütter und ist nach Roloff Stufe – „Stagnationsphase“ bewertet. Aufgrund dieser schütterten Krone ist davon auszugehen, dass die Wurzeln durch den Brandkrustenpilz Befall bereits stärker betroffen sind. Die Standsicherheit nimmt dadurch stark ab.

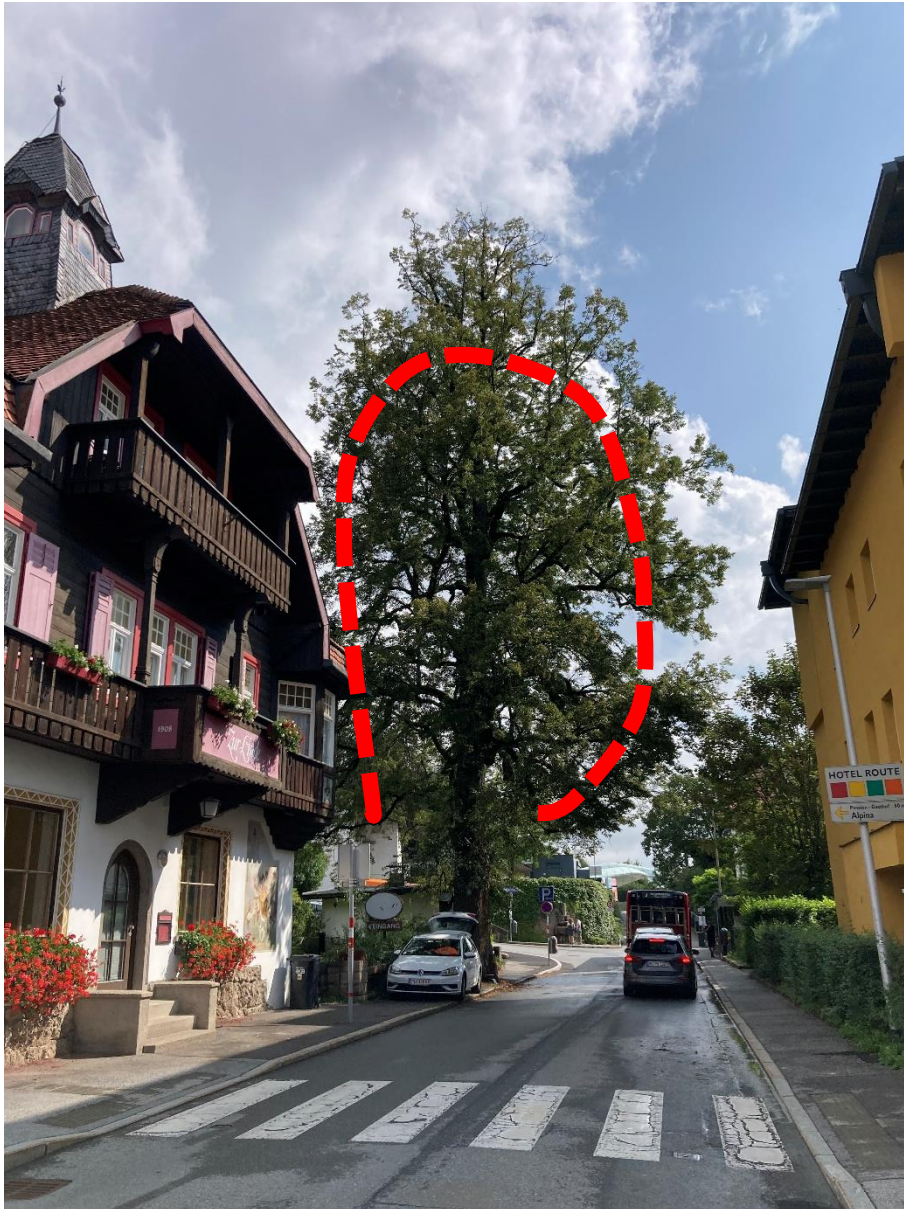
Grobe Skizzierung der Einkürzung um circa 8 m in der Höhe mit seitlicher Anpassung
