Weiterführende Untersuchung mittels Schalltomographie

Naturdenkmal Blutbuche Nr. 3, am Haus der Musik, Innsbruck

Zeitpunkt Befunderhebung: 21.08.2024	Gutachter: DI (FH) Andreas Schweiger
<u>Grunddaten</u>	
Arbotag: 3	
Baumart: Naturdenkmal Blut-Buche (<i>Fagus sylvatica f. purpurea</i>)	
Höhe: 18 m	Kronendurchmesser: 20 m
Stammumfang: 450 cm (2021: 443 cm)	Kronenansatz: 3 m

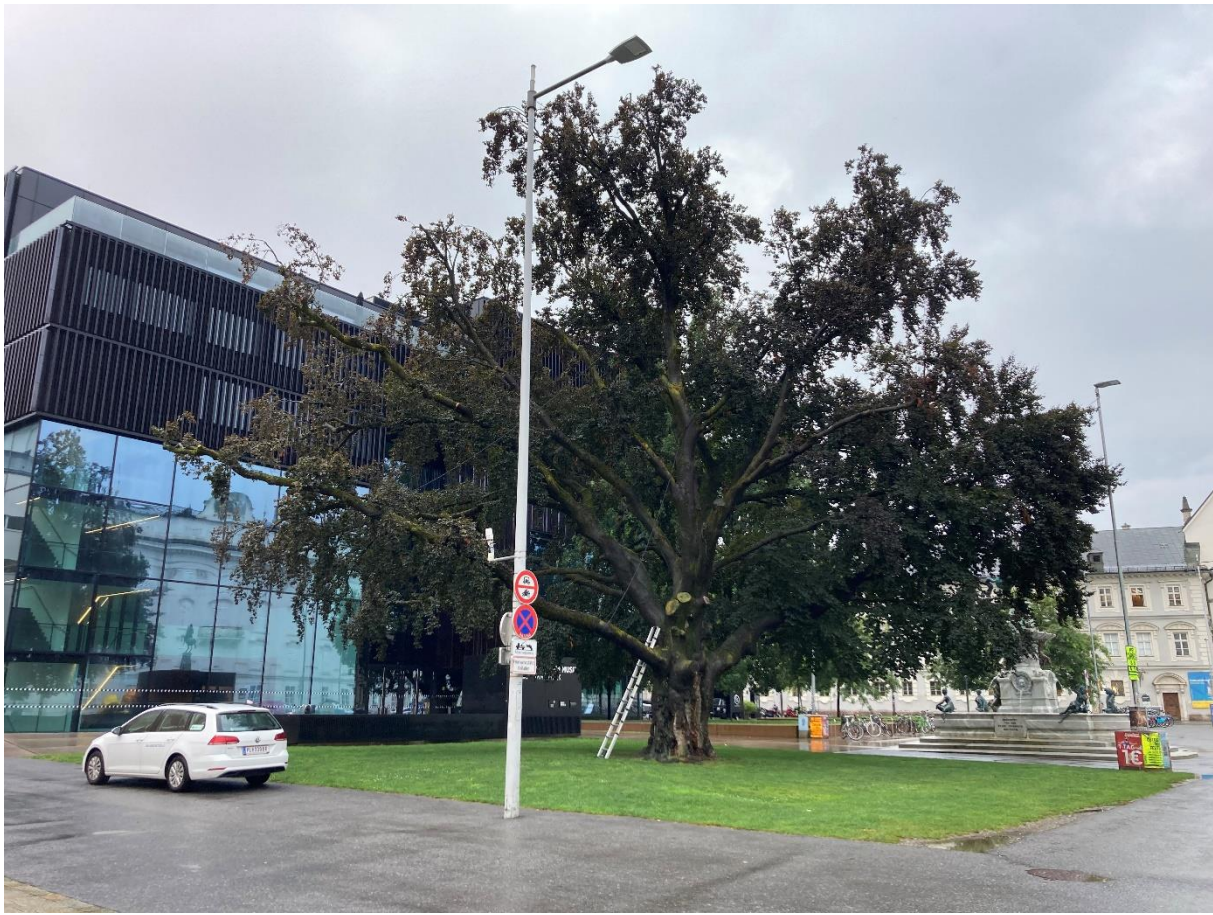
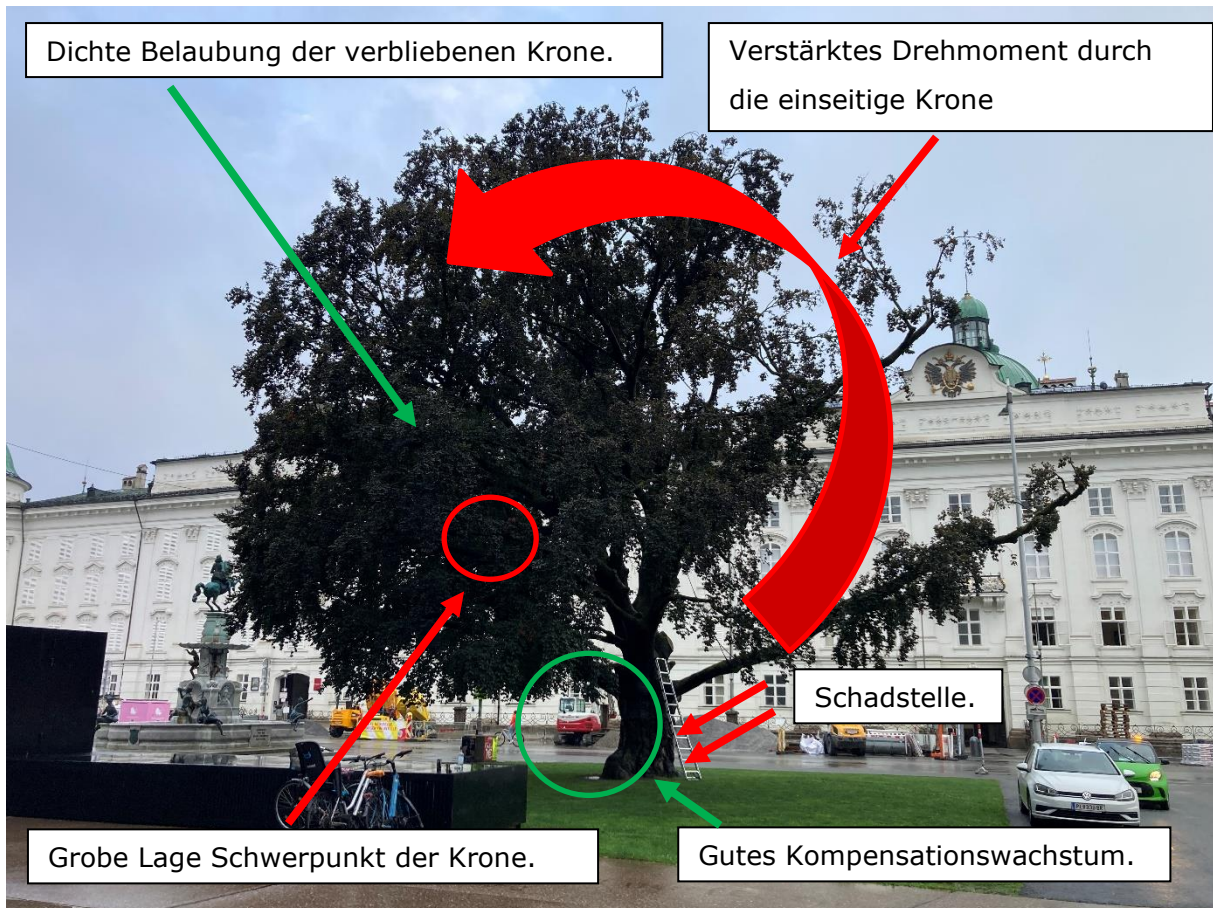
Habitus und Standort der als Naturdenkmal ausgewiesenen Blutbuche Nr. 3 vor dem Haus der Musik in Innsbruck.

Der Schwerpunkt der Krone befindet sich aufgrund der Einseitigkeit weit außerhalb der Mitte. Dies erzeugt auf der lastabgewandten Seite ein erhöhte Hebelwirkung. An der Stelle, an der das größte Hebelmoment wirkt, befindet sich die Schadstelle mit dem Lackporling. Diese Faktoren: Einseitige Krone und Schadstelle mit Lackporling am größten Hebelmoment beeinflussen die Bruchsicherheit stark negativ.

Dem gegenüber stehen die gute Vitalität der restlichen Krone. Gut zu erkennen, an der einseitigen, teilweise dichten Belaubung und dem daraus resultierenden guten Kompensationswachstum. Im Weiteren ist auch die Höhe von nur 18 m als positiv zu bewerten. Das Hebelmoment nimmt stark mit der Höhe zu.

- Einkürzung der Krone um einige Meter. Nachteil: Deutlich verringertes Kompensationswachstum aufgrund der fehlende Blattmasse.
- Abstützung auf der lastzugewandten Seite. Abspannung auf der lastabgewandten Seite.
- *Mögliche* Steigerung der Vitalität durch das Einbringen von Mykorrhiza Pilzen z. B. Zum Beispiel, siehe Link: [GEFA Ekto-Mykorrhiza Impfstoff \(gefafabritz.de\)](http://gefafabritz.de) für 37,90 €

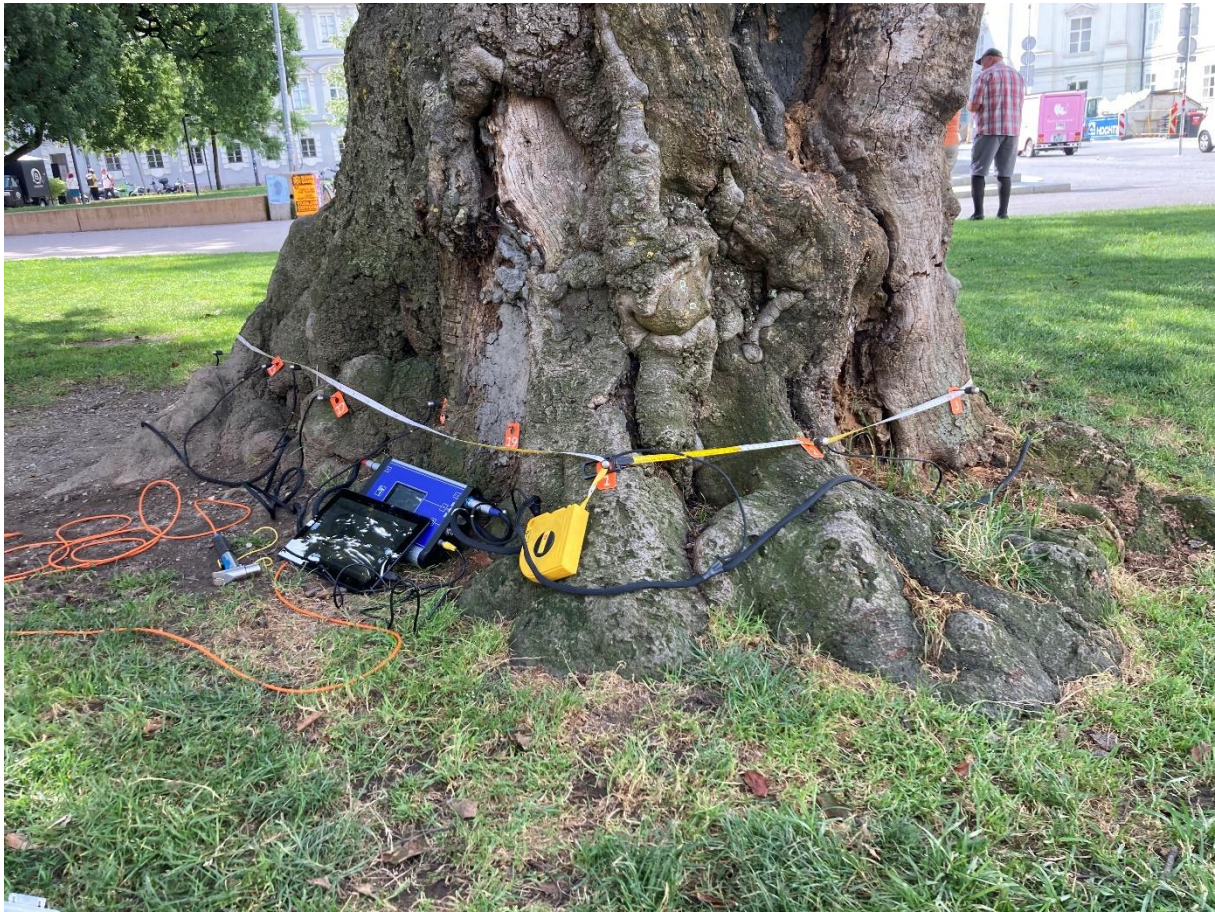
Aufbau der Schalltomographie am Stammfuß.

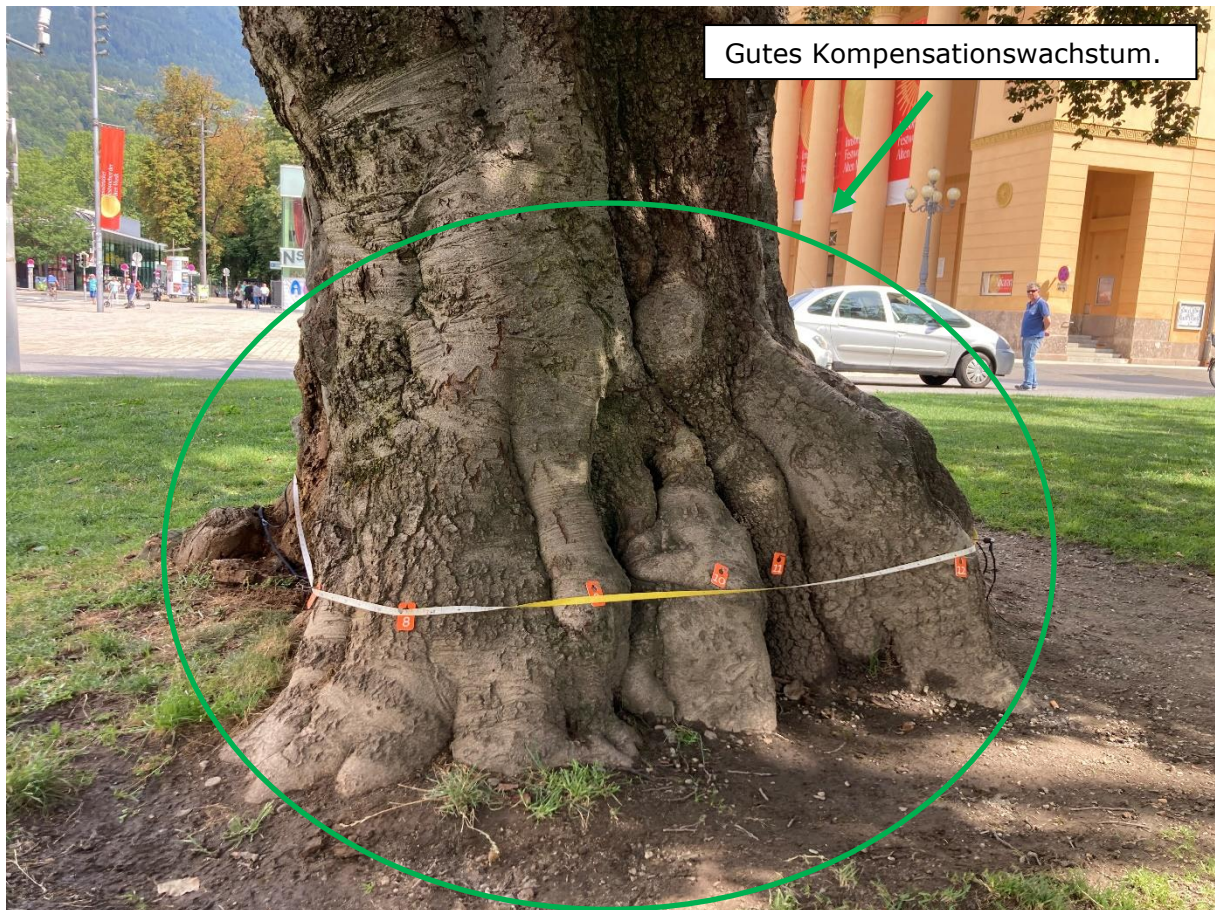
Aufbau der Schalltomographie am Stammfuß. Deutlich zu Erkennen ist das Kompensationswachstum auf dieser Seite.

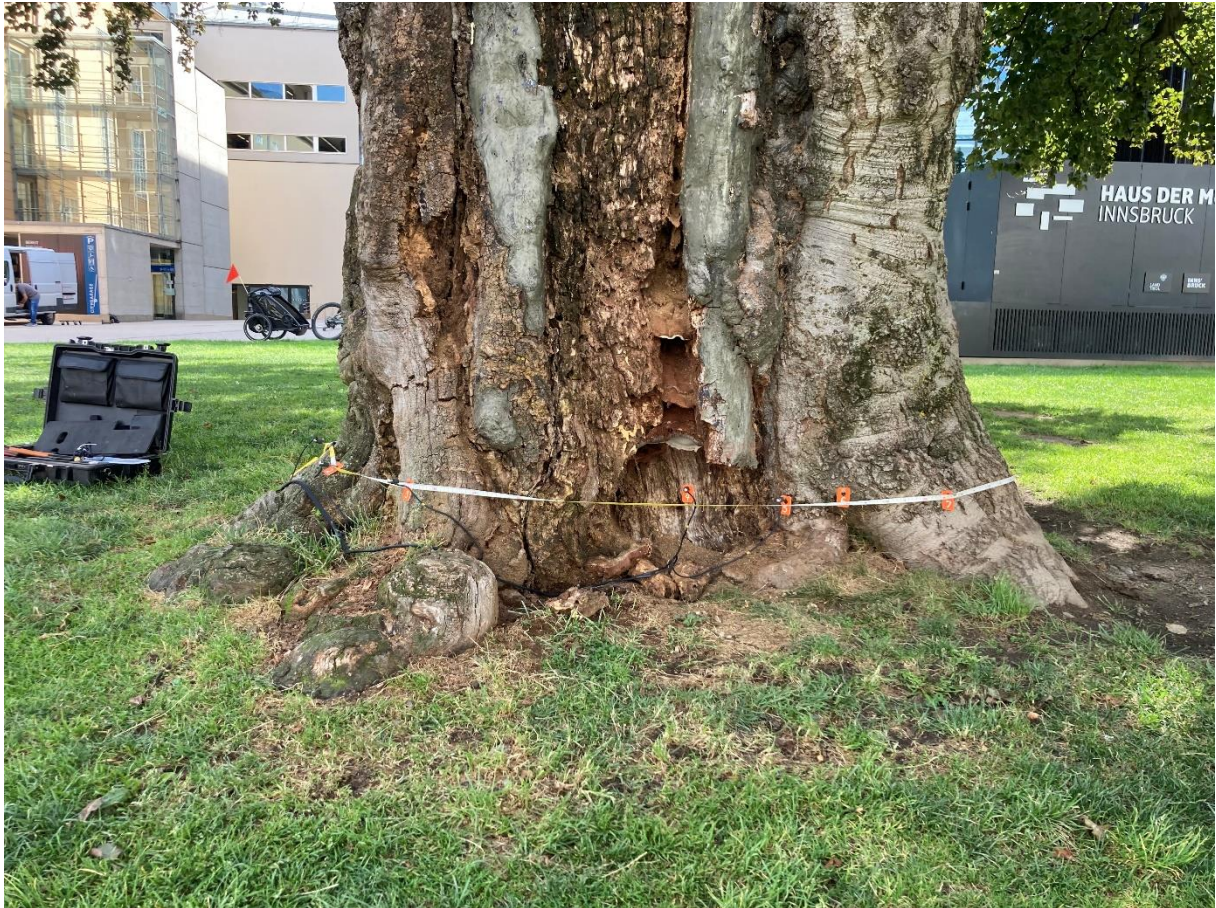
Aufbau der Schalltomographie am Stammfuß. Massive Schadstelle mit Befall durch einen Lackporling.

Aufgrund des zunehmenden Holzabbaus im Stammfuß durch den Lackporling ist eine abschließende Bewertung der Stand- und Bruchsicherheit mittels Zugversuch (Elasto- Inklinomethode) erforderlich.

- Jährliche Baumkontrolle gemäß Ö-Norm L1122.
- Zugversuch (Elasto- Inklino Methode), innerhalb von 3 Monaten.
- Nächste eingehende technische Überprüfung mittels Schalltomographie in 2 Jahren. 2026. -> Unter Vorbehalt des Ergebnisses vom Zugversuch.

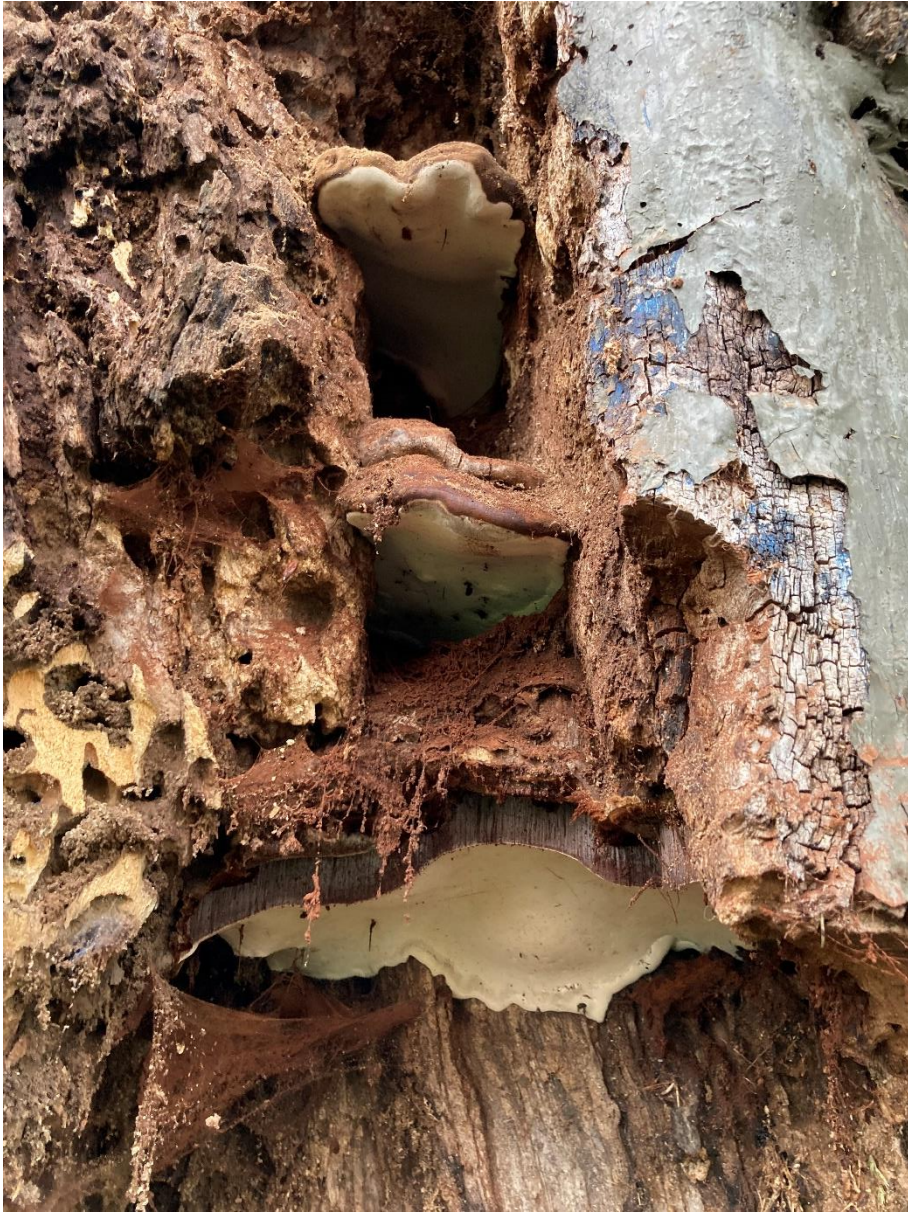
Pilzfruchtkörper des Lackprolings.

Für eine genaue Beschreibung der vorhandenen Schadsymptome wird ausdrücklich auf das Gutachten der Bundesforste aus 2021 verwiesen. Die Pilzfruchtkörper des Lackporlings haben sich etwas vergrößert, ebenso der Trametenbefall am Starkast.

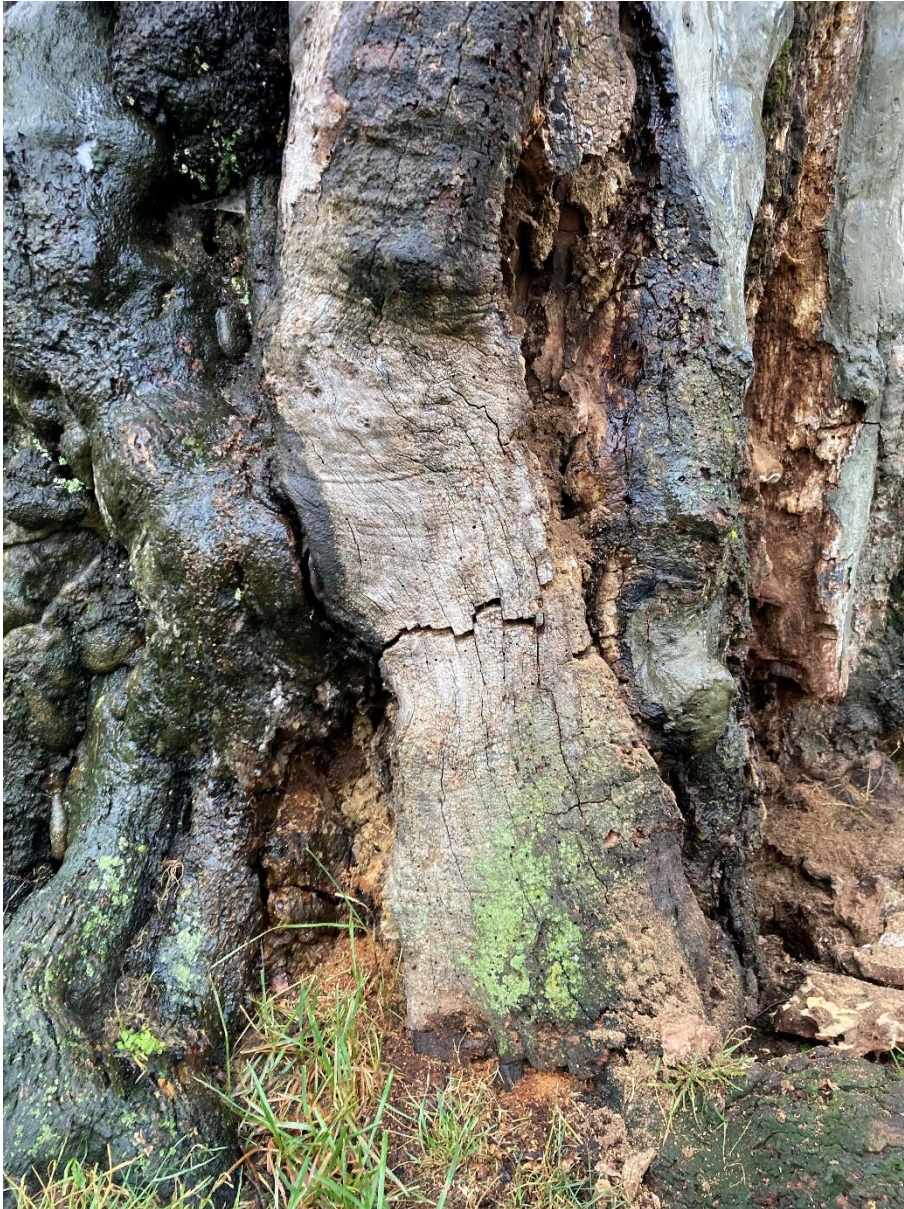
Die Rissbildung hat sich nur geringfügig in den letzten Jahren verändert. Dies ist hauptsächlich auf den Holzschwund durchzuführen.

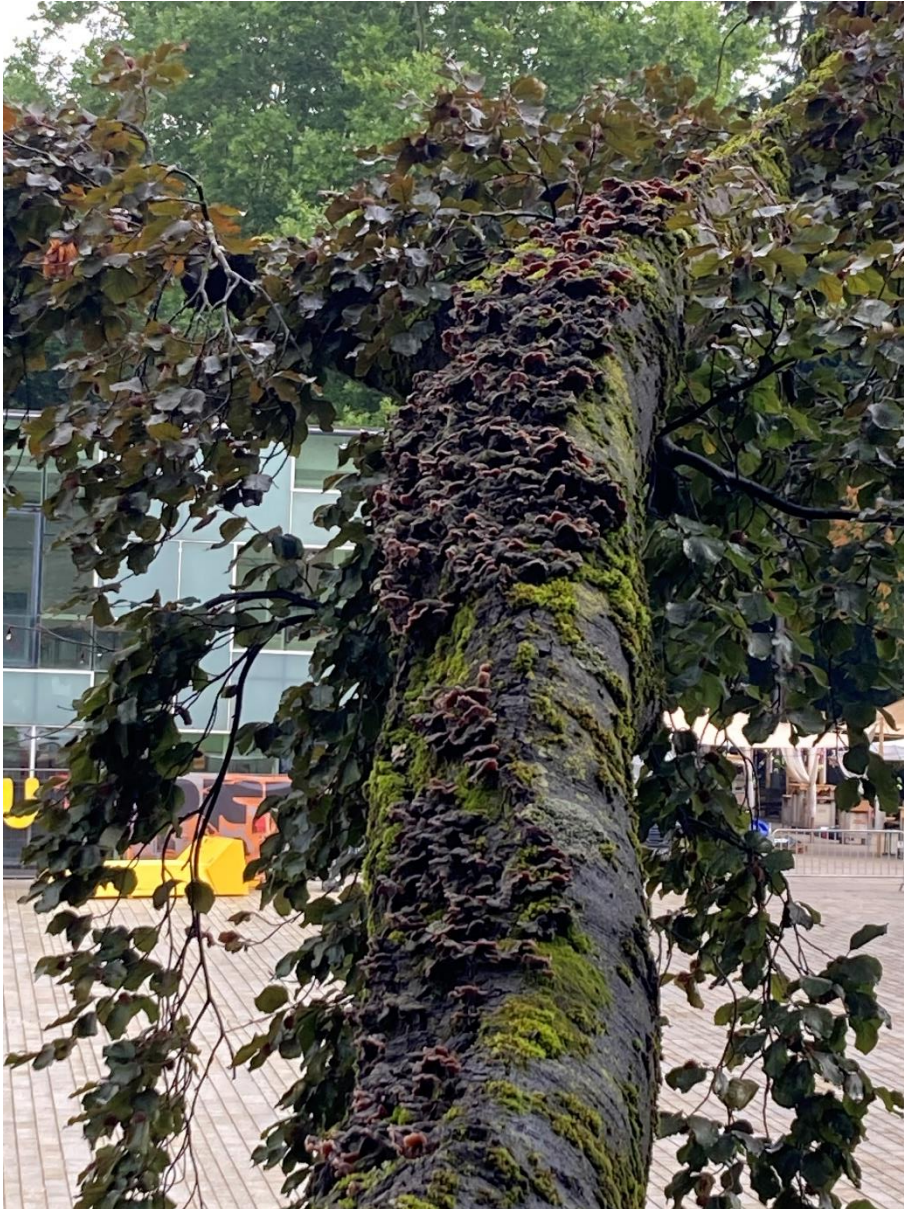
Der Trametenbefall hat sich etwas verstärkt. Der Starkast ist meiner einer Kronensicherung versehen.

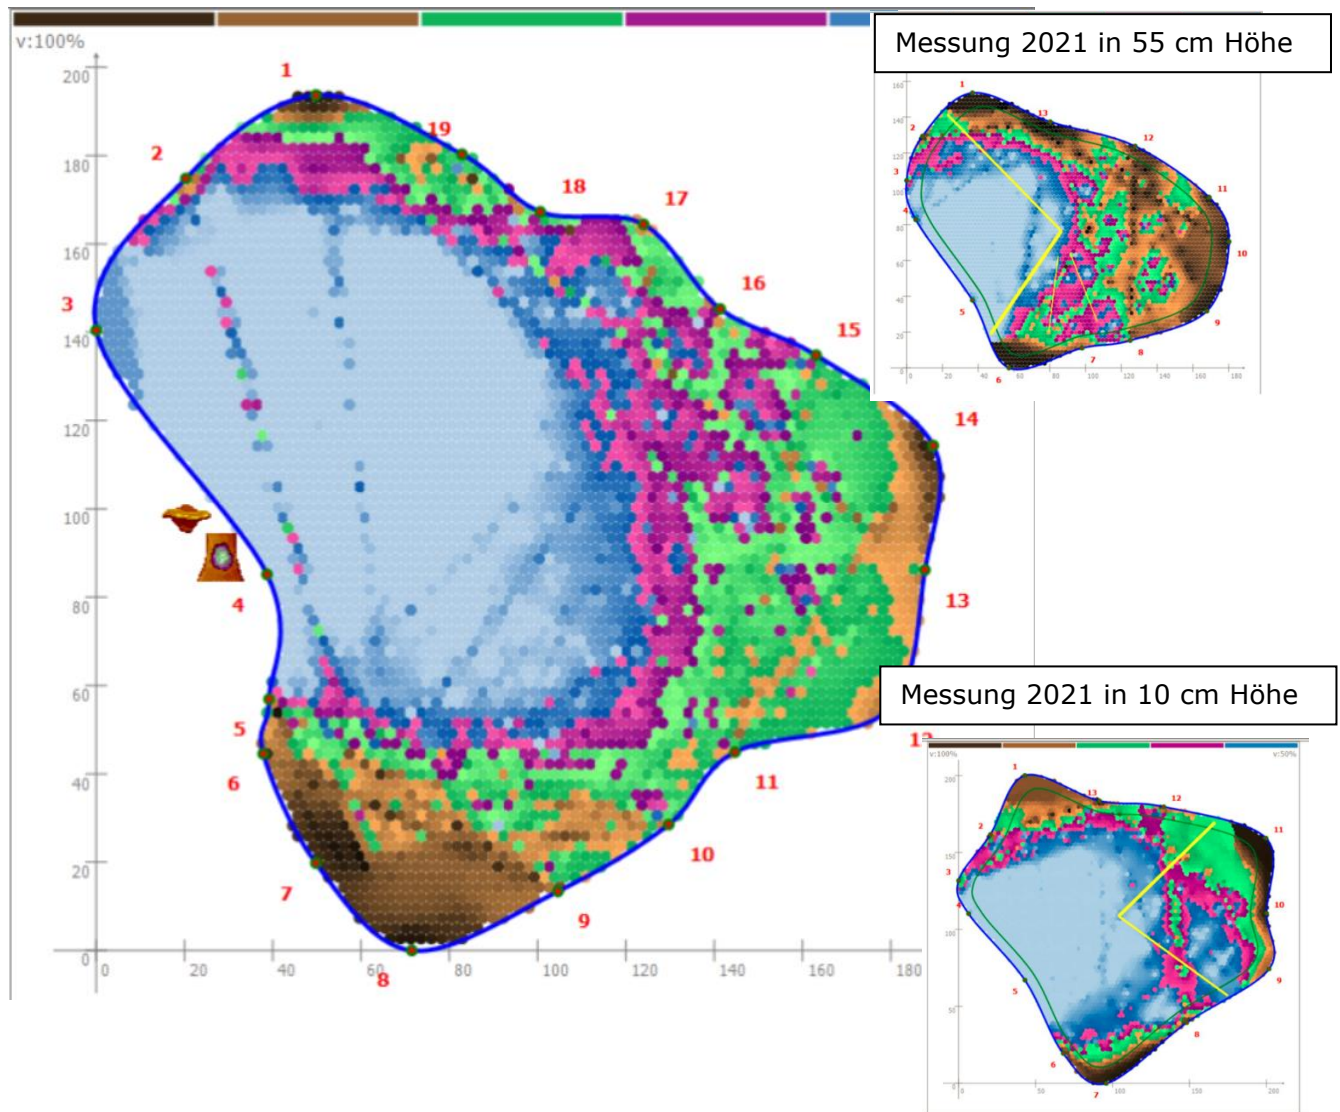
Ergebnis: Die Schalltomographie am Stammfuß zeigt eine ausgeprägte Fäule. Im Vergleich zu den Schalltomographien aus 2021 hat sich die Fäule langsam erweitert.

Ergebnis: Ein Grundsicherheitsfaktor von 23,35 für einen gesunden Querschnitt, abzüglich der Abschlüge für die vorhandene, offene Fäule auf rund 1/3 ergibt einen Grundsicherheitsfaktor von rund 8. **Ein geschätzter Grundsicherheitsfaktor von 8 ist derzeit ausreichend für die Bruchsicherheit.**

Begründung: Die Schalltomographie zeigt eine ausreichende Bruchsicherheit. Die statisch integrierte Abschätzung ist ähnlich wie in 2021 zu bewerten und ebenfalls ausreichend.
